ASSESSMENT OF DAMAGE AND REHABILITATION OF BUILDING STRUCTURES  
AFTER THE 2018 LOMBOK EARTHQUAKE  
(CASE STUDY OF TEMPORARY EVACUATION SITE FOR NORTH LOMBOK  
BANGSAL)

Pandu Prafitr Jihan Abdu Karlengie<sup>1</sup>, Ni Nyoman Kencanawati<sup>2</sup> & Suryawan Murtiadi<sup>3</sup>

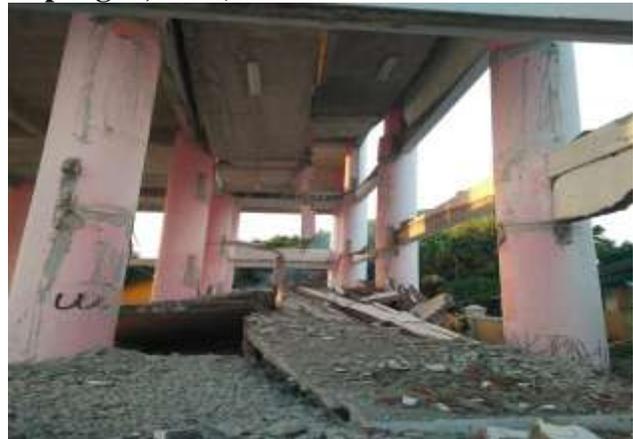
**Gambar 11. Kerusakan struktural yang terlihat pada elemen kolom lantai pada bangunan TES Bangsal. (Sumber:Survey Lapangan, 2018)**

Kerusakan yang terjadi dominan retak lentur dan retak geser pada kolom seperti yang terlihat pada gambar 4.1 di bawah. Gambar tersebut diambil dari bagian gedung lantai I gedung Tempat Evakuasi Sementara (TES).

- Menambah jumlah tulangan dan melakukan penjangkaran sambungan kolom-balok serta merapatkan jarak sengkang kolom. Pada metode ini bagian kolom atau balok yang mengalami kerusakan dibobok. Kemudian dilakukan penjangkaran sambungan kolombalok, sepanjang 40D. Sengkang kolom dan balok

- Menambah jumlah tulangan dan sengkang di luar kolom / balok beton, kemudian ditutup kembali dengan coran beton/jacketing. Dengan penambahan dimensi kolom akan menambah kapasitas dukung kolom. Dalam penelitian Kawashima et.al (1997), metode jacketing dapat meningkatkan kapasitas aksial kolom metode jacketing ini banyak digunakan apalagi telah dikembangkan dengan bahan material komposit seperti FRP (*Fiber Reinforced Polymer*), GFRP (*Glass Fiber Reinforced Polymer*), dan CFRP (*Carbon Fiber Reinforced Polyimer.*).

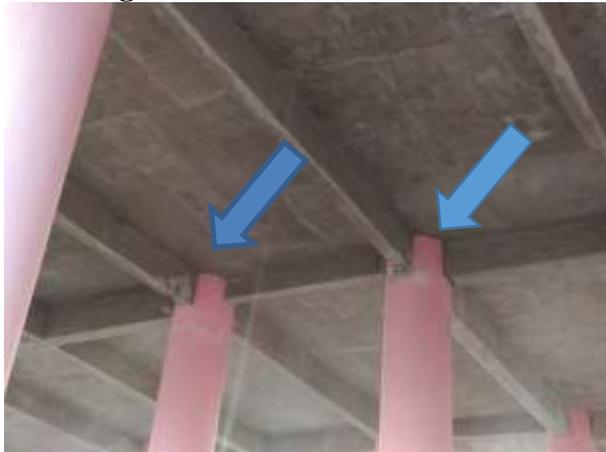
**Gambar 12. Kerusakan struktural yang terlihat pada elemen balok pada bangunan TES Bangsal.**

Seperti yang terlihat pada gambar 4.2 (bawah), dari luar bangunan terlihat kolom lantai II mengalami retak-retak berupa retak geser dipertemuan antara kolom dengan balok. Seperti yang terlihat juga pada pada gambar 4.2 (bawah), bahwa retak geser berbentuk garis persis dipertemuan dengan kolom bangunan tersebut juga terlihat dari arah dalam bangunan gedung

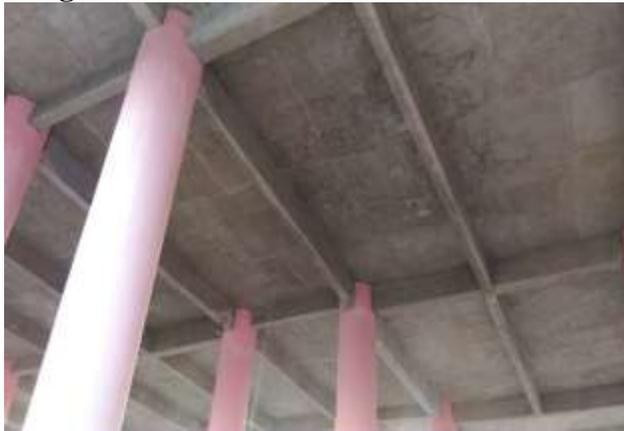
**Gambar 13. Kerusakan struktural yang terlihat pada elemen plat pada bangunan TES Bangsal.**

Secara visual tidak terjadi kerusakan yang sangat struktural pada plat lantai 1, kondisi plat lantai masih dalam kondisi baik, tidak terjadi pergeseran pada plat dan tidak ada retakan pada plat. Untuk di lantai 2 dan lantai atap kondisi plat beton diperkirakan sama seperti di lantai 1.

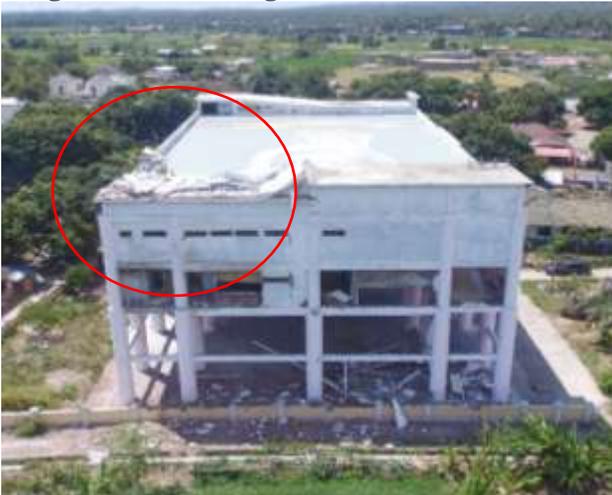
### Gambar 14 Keruntuhan Dinding pada bangunan TES Bangsal

Setelah terjadi gempa, bisa dilihat bahwa rata-rata bagian sisi dinding di lantai 1 dan lantai atap sebelah kiri dan kanan mengalami keruntuhan. Di lantai 1 terdapat ruangan toilet dan gudang, sedangkan di lantai atap terdapat gudang dan dapur. Keruntuhan yang terjadi pada dinding bata dan lepas ikatan antara dinding bata dengan elemen struktur kolom dan balok di atasnya. Hal ini kemungkinan terjadi akibat tidak ada penghubung geser antara dinding dengan kolom. Kemungkinan lain juga akibat luasnya area dinding tersebut yang tidak dipisahkan oleh kolom praktis atau balok lantai. Beberapa bagian struktural dan non struktural bangunan tersebut tidak dapat dilihat secara langsung karena ditutup dengan elemen non struktural yang berfungsi sebagai bagian arsitektural bangunan. Sehingga untuk memperoleh informasi yang lebih akurat dan menyeluruh, disarankan agar dapat melibatkan pihak tenaga ahli untuk melakukan kajian lebih lanjut terhadap kerusakan bangunan tersebut.

- Merubuhkan seluruh permukaan dinding di lantai 1 bangunan dengan dimensi 24 x 4 m di kedua sisi bangunan (sisi timur dan sisi barat). Setelah dinding di dirubuhkan lalu dibangun kembali dinding baru. Hal serupa juga dilakukan di dinding lantai atap sisi barat yang mengalami kerusakan, dinding dirubuhkan dengan dimensi 12 x 3 m kemudian di bangun Kembali dinding yang baru.
- Menggunakan metode injeksi. Metode ini dilakukan pada dinding yang mengalami keretakan (tidak ada yang rubuh). Ini terjadi di lantai satu bangunan Gedung sisi timur dan barat serta dinding di lantai atap sisi timur bangunan. Dilakukan tindakan injeksi campuran pasta semen dengan *expanding agent* lalu dilakukan pelapisan pada permukaan dinding dengan bahan polymer mortar. Metode injeksi ini dapat dilakukan secara manual atau menggunakan mesin bertekanan, tergantung pada besar dan dalamnya keretakan.

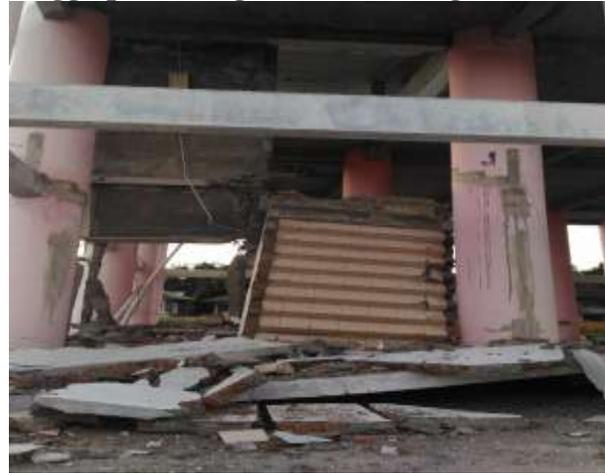
### Gambar 15. Kerusakan non struktur pada Tangga pada bangunan TES Bangsal

Kerusakan non-struktural lainnya adalah kerusakan pada elemen tangga dan ramp bangunan. Dilihat dari denah bangunan yang ada, bagian tangga terdapat di sisi kiri bangunan sedangkan ramp terdapat di sisi kanan bangunan.

Pada gambar 4.6 diatas, terlihat bahwa elemen tangga mengalami gagal konstruksi akibat gempa yang diduga karena adanya kesalahan dalam metode pekerjaan yang tidak sesuai dengan spek yang direncanakan. Hal ini bisa dilihat pada besi dudukan tangga yang hanya menempel pada balok disebelahnya.

Berdasarkan hasil dari investigasi visual, maka perilaku perbaikan pada tangga dan ramp pada bangunan Gedung TES Bangsal dilakukan secara *re-build*. Sebelum di *rebuild* perlu dilakukan kajian ulang dan perhitungan ulang untuk tangga dan ramp. Hal ini dilakukan karena diindikasikan ada kesalahan dalam perencanaan tangga dan ramp atau kesalahan dalam metode pekerjaannya. Ini dilihat dari runtuhnya konstruksi tangga dan ramp sehingga membuat bangunan Gedung TES Bangsal tidak bisa berfungsi.

Setelah tangga dan ramp dibongkar, dilakukan pembangunan ulang tangga dan ramp dengan dimensi yang sama dari sebelumnya. Pembangunan dilakukan sampai tahap pengecatan menggunakan bahan epoxy.
