ASSESSMENT OF DAMAGE AND REHABILITATION OF BUILDING STRUCTURES  
AFTER THE 2018 LOMBOK EARTHQUAKE  
(CASE STUDY OF TEMPORARY EVACUATION SITE FOR NORTH LOMBOK  
BANGSAL)

Pandu Prafitr Jihan Abdu Karlengie<sup>1</sup>, Ni Nyoman Kencanawati<sup>2</sup> & Suryawan Murtiadi<sup>3</sup>

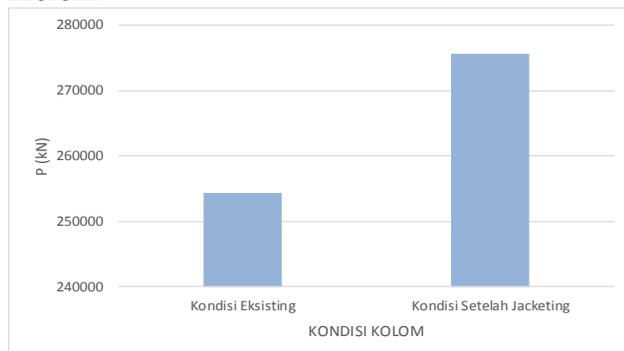
**Gambar 20. Bar Chart Gaya Tekan Aksial Kolom**

Setelah dilakukan perhitungan Analisa struktur kekuatan kolom beton sebelum dan sesudah dilakukan metode *jacketing*, diperoleh untuk gaya tekan aksial kolom yang di *jacketing* mengalami kenaikan sebesar 7.76 % sebelum kolom dilakukan *jacketing* dengan menambah tulangan 12 mm, sengkang 8 mm, jarak antar tulangan sengkang 100 mm dan tebal selimut beton 100 mm.
